# Contaminación hídrica y del suelo en el cauce La Achirana, Ica

Investigación aplicada, ICA

Investigación científica

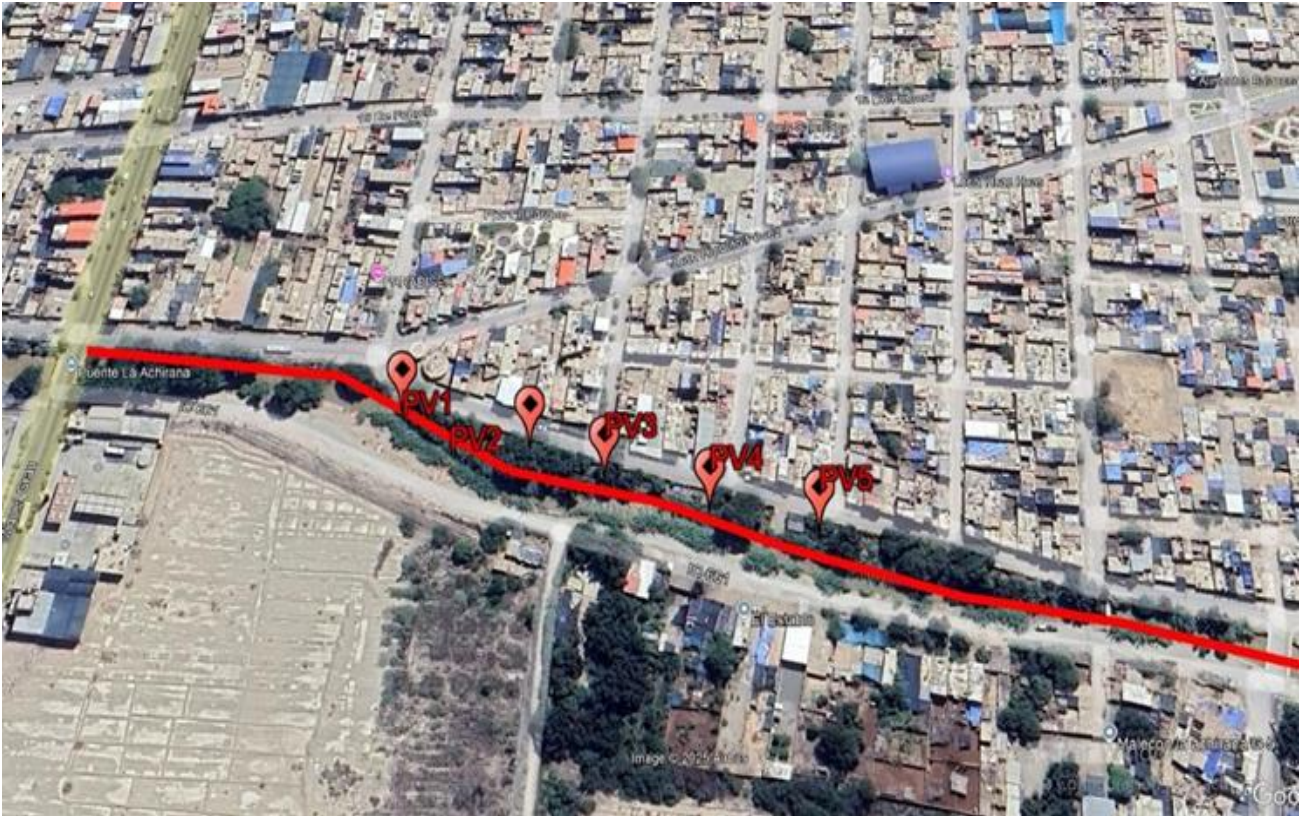
Imagen 3: Ubicación de los puntos que definen la población de estudio

Para mayor entendimiento, se realizó la visualización satelital de las conexiones de vertimiento de aguas residuales, detectados en el trabajo de campo y descritos en la Tabla 2, a través de la herramienta satelital de Google Earth Pro.

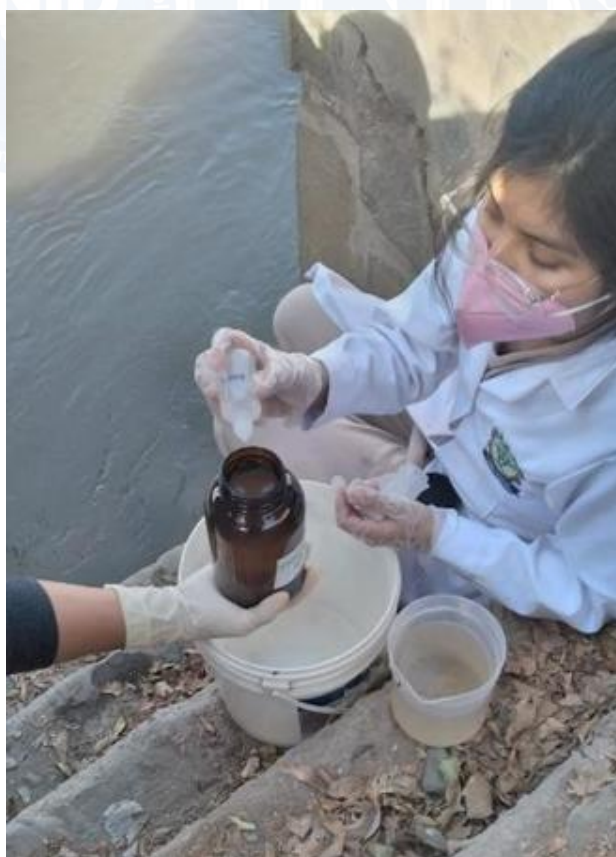
Imagen 07: Toma de muestras en el punto 2

La segunda muestra se recolectó aproximadamente 50 metros aguas arriba de la primera conexión de aguas residuales que fue la tubería de la cámara de bombeo de EMAPICA, con el fin de registrar los niveles de calidad justo antes del punto de impacto.

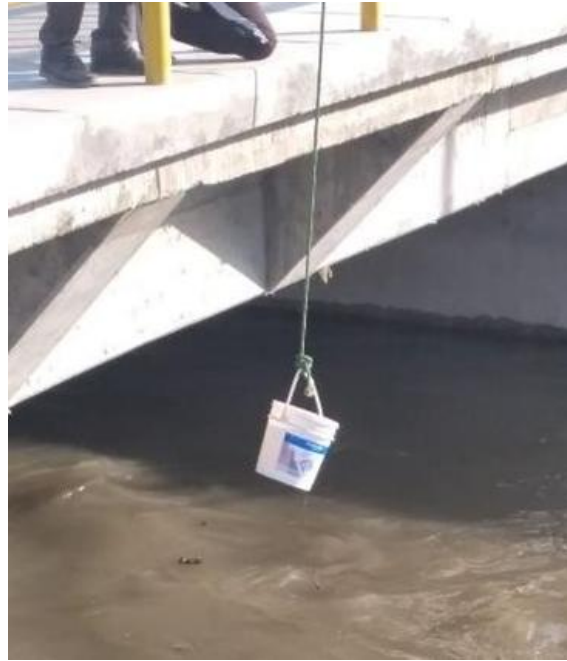
Imagen 08: Toma de muestras en el punto 3

Finalmente, la tercera muestra fue tomada 200 metros aguas abajo de la última conexión de vertimiento perteneciente a una vivienda ubicada en la ribera del cauce, lo que permitió evaluar el efecto acumulado de la descarga de contaminantes en el tramo estudiado.

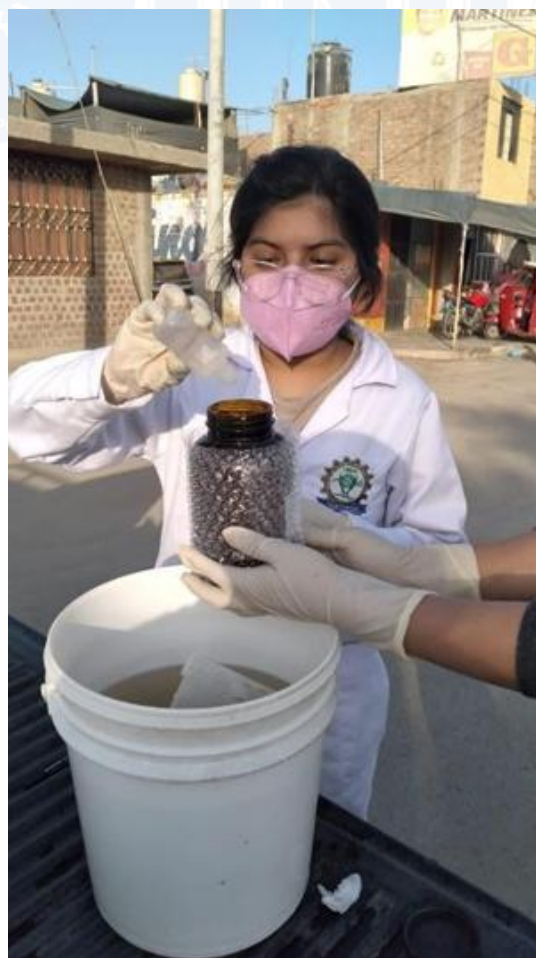
Imagen 09: preservación de muestras

Posterior a la toma de muestras, estas fueron preservadas y conservadas, para ser enviadas al laboratorio para su posterior análisis.

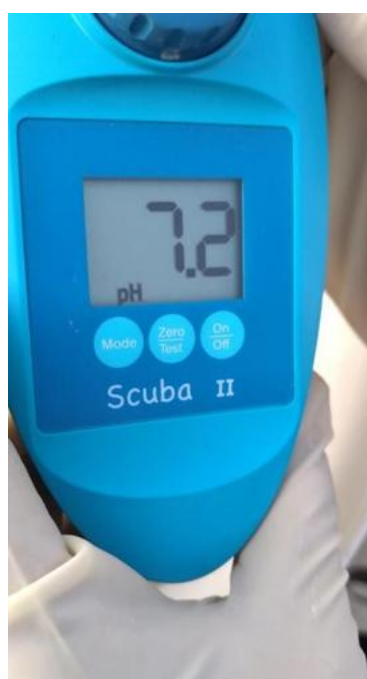
Imagen 11: toma de pH

De acuerdo con el Protocolo Nacional para el Monitoreo de la Calidad de Recursos Hídricos superficiales, el parámetro de pH debe ser determinado en campo.

A continuación, se presenta la evidencia fotográfica del cálculo, pH en campo.

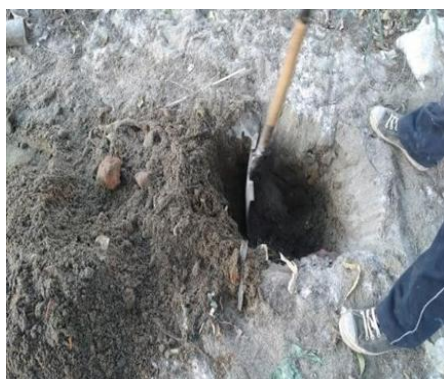
Imagen 12: Excavación de calicatas a 30 cm

Al ser un muestreo de identificación, las submuestras fueron tomadas a través de la excavación de calicatas a una profundidad 30cm, utilizando herramientas manuales.

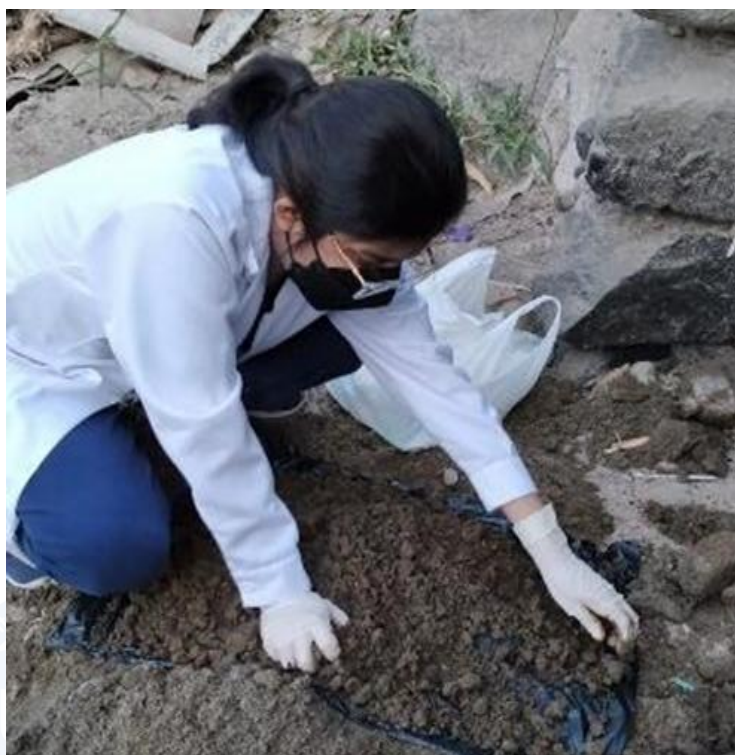
Imagen 13: homogenización de muestra

Posteriormente se realizó la homogenización de cada muestra en campo mediante mezcla manual
